NR. REJ. 07 / 09

Przedmiot opracowania : **Ekspertyza techniczna budowlana dotycząca stanu technicznego budynku Hali Sportowej w Czarnej Białostockiej wraz z określeniem możliwości adaptacji jej do nowej funkcji lub remontu**

Ekspertyza techniczna budowlana
dotycząca stanu technicznego budynku hali sportowej oraz określenie
możliwości jej adaptacji do nowej funkcji lub remontu w Czarnej
Białostockiej, przy ul. M. Konopnickiej 7.

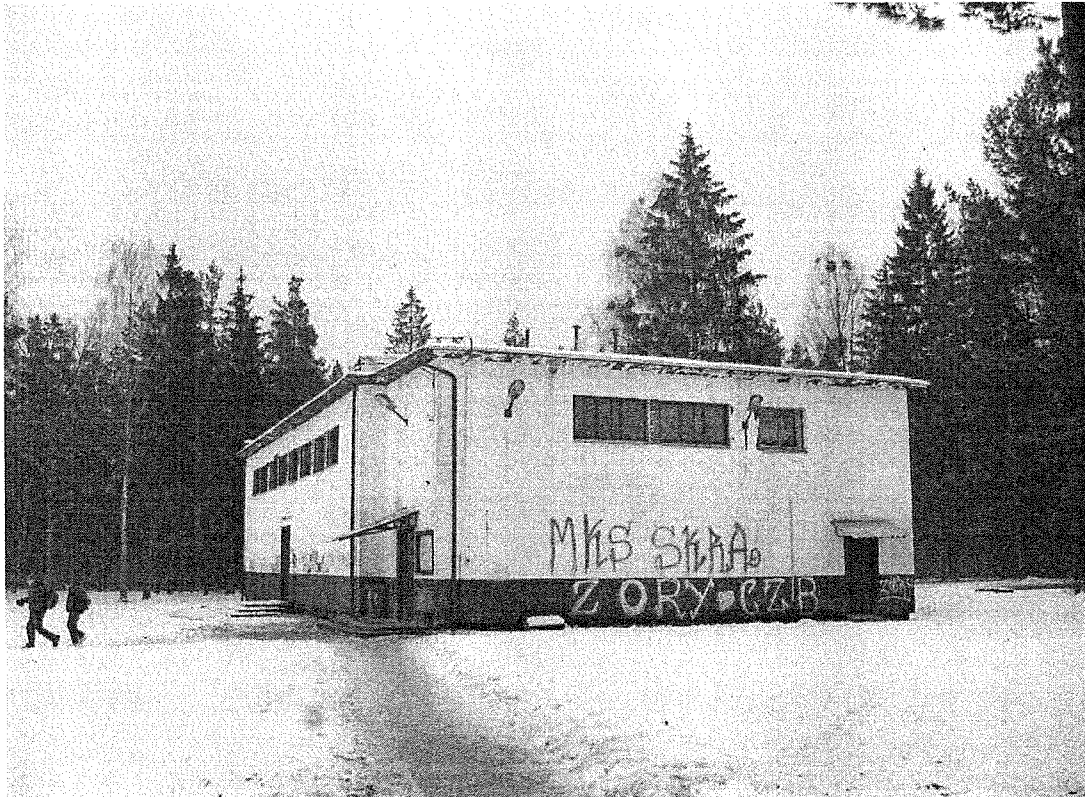
Elewacja północno- zachodnia – od czola pomieszczenia socjalne hali.

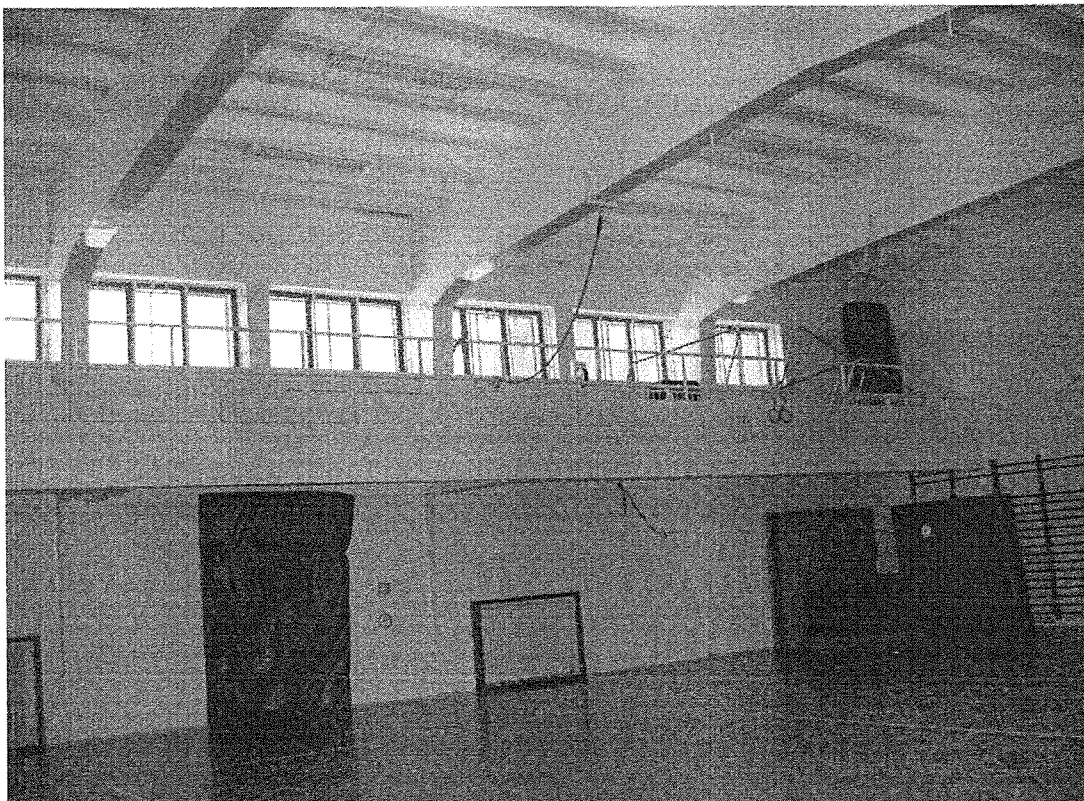
Widoczna antresola hali, ramy żelbetowe i płyty dachowe.

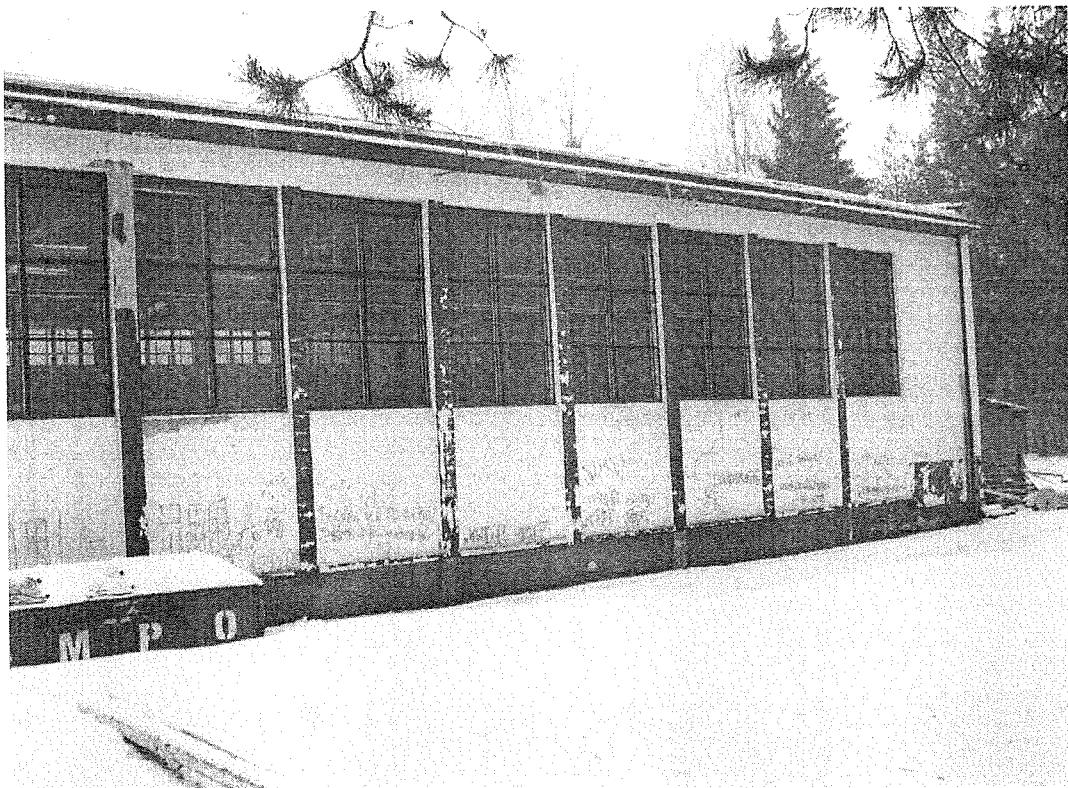
Elewacja południowa hali.

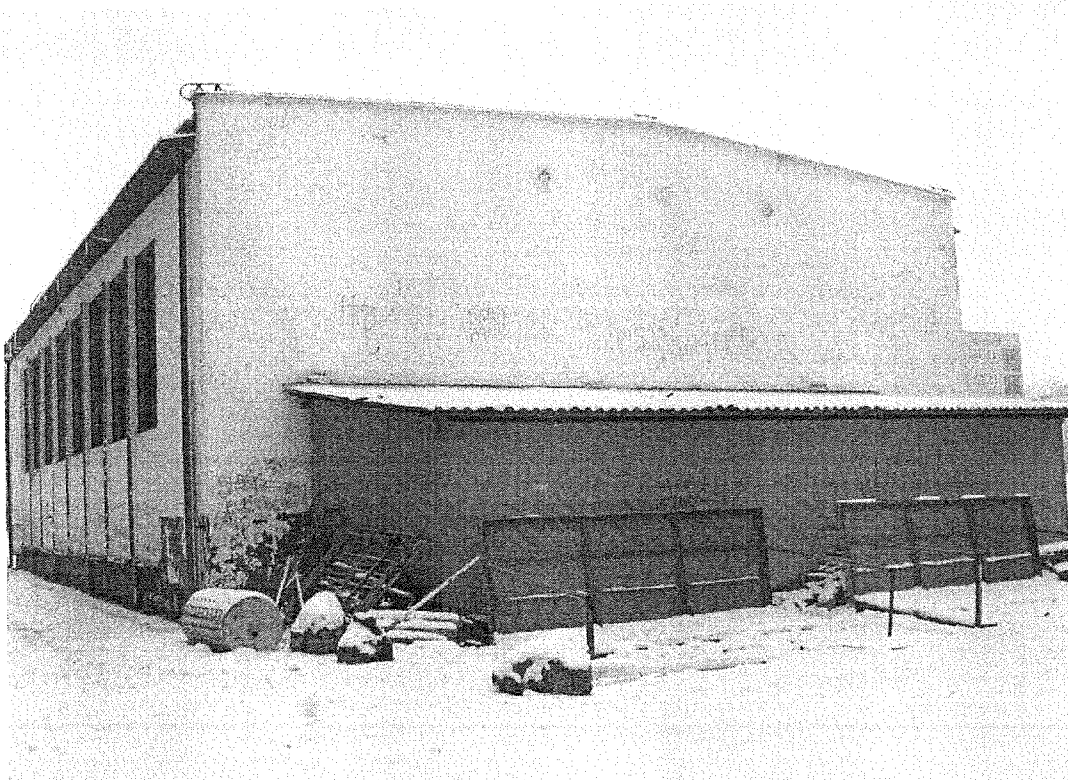
Elewacja szczytowa – na długości przybudówki ściana hali nietynkowana.

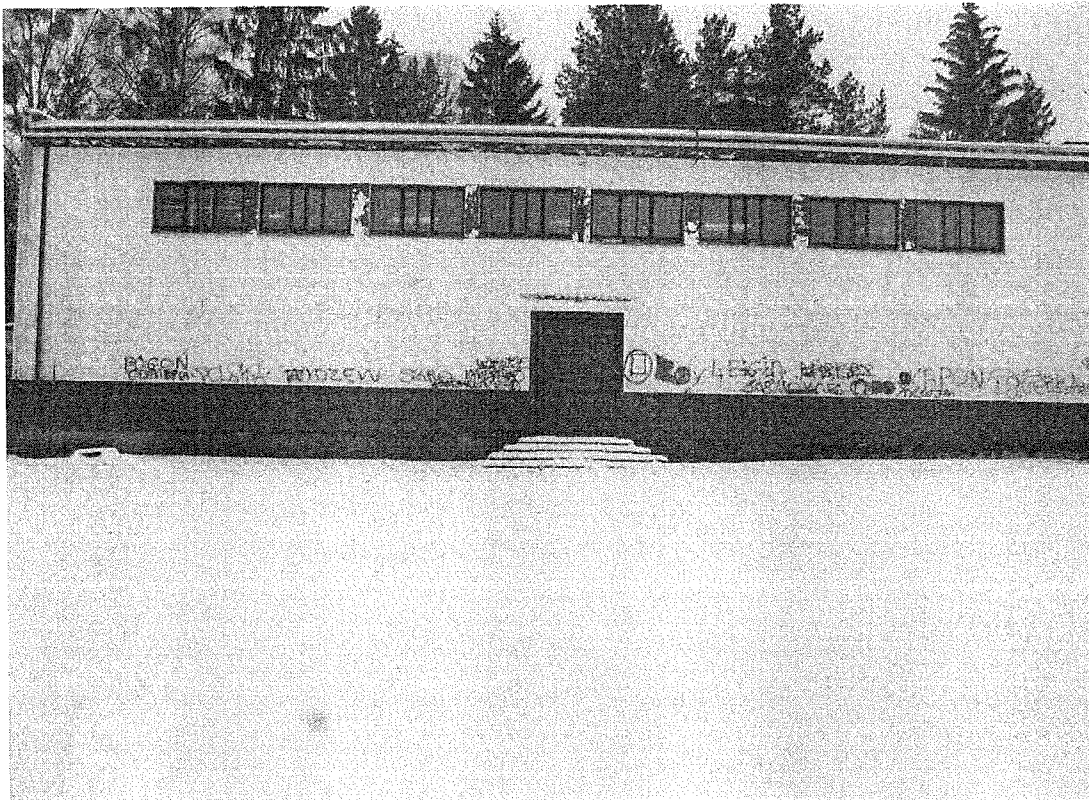
Elewacja północna.

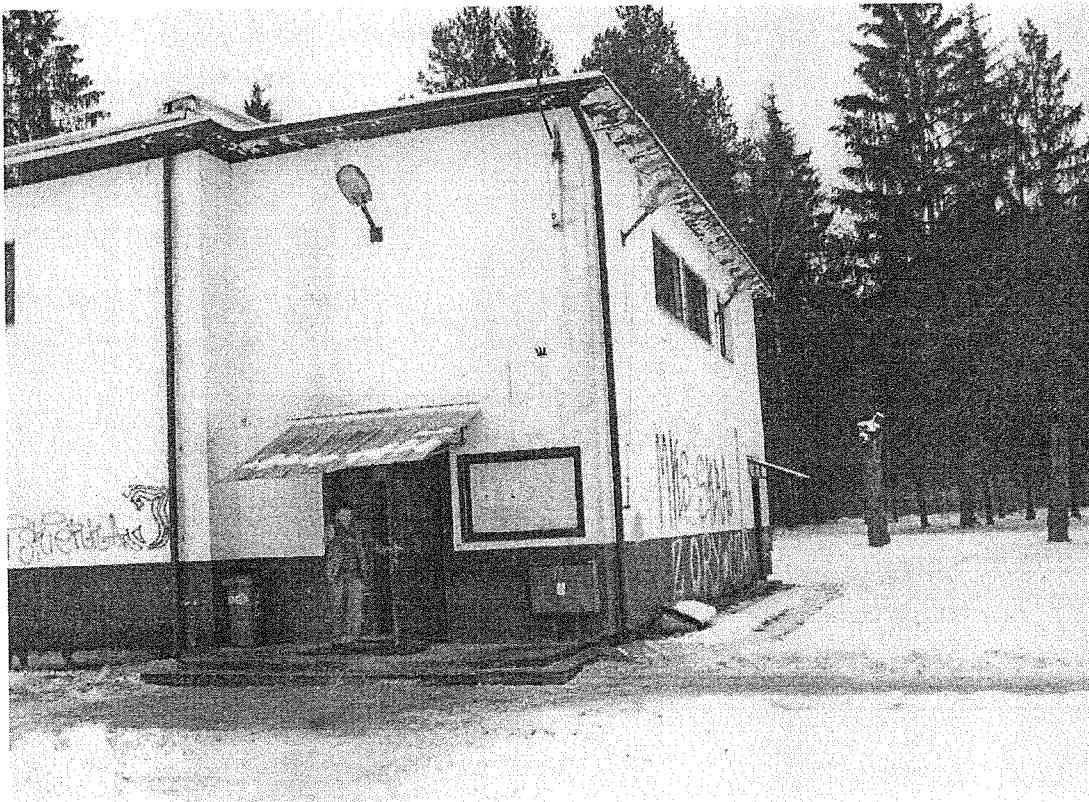
Część socjalna hali dwukondygnacyjna, podpiwniczona.

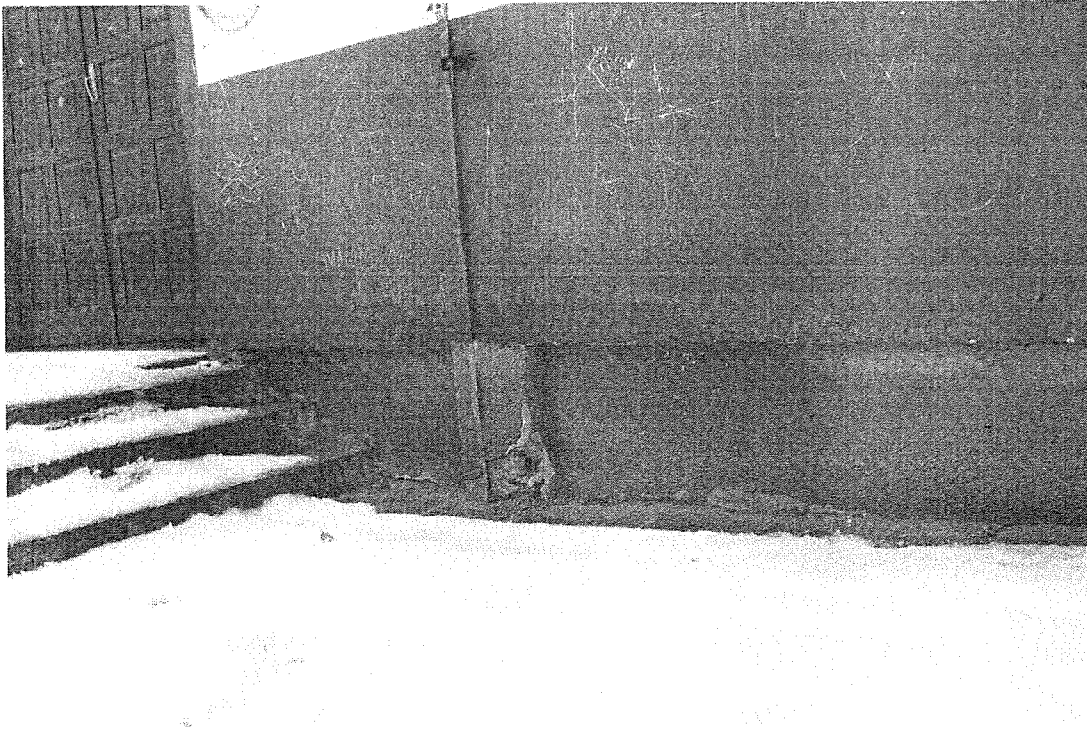
Ściany konstrukcyjne obustronnie otynkowane, ogólnie znajdują się w dobrym stanie technicznym. Zasadnicze elementy konstrukcyjne - ramy i płyty dachowe są w dobrym stanie technicznym, tylko w jednym słupie ramy w ścianie podłużnej północnej zauważono lokalnie odkryte korodujące zbrojenie (przy gruncie). Miejsce to wymaga reperacji tj. na oczyszczeniu i wykonaniu nowej otuliny zbrojenia np. wg systemu „Atlas”

Uszkodzona otulina zbrojenia słupa hali.

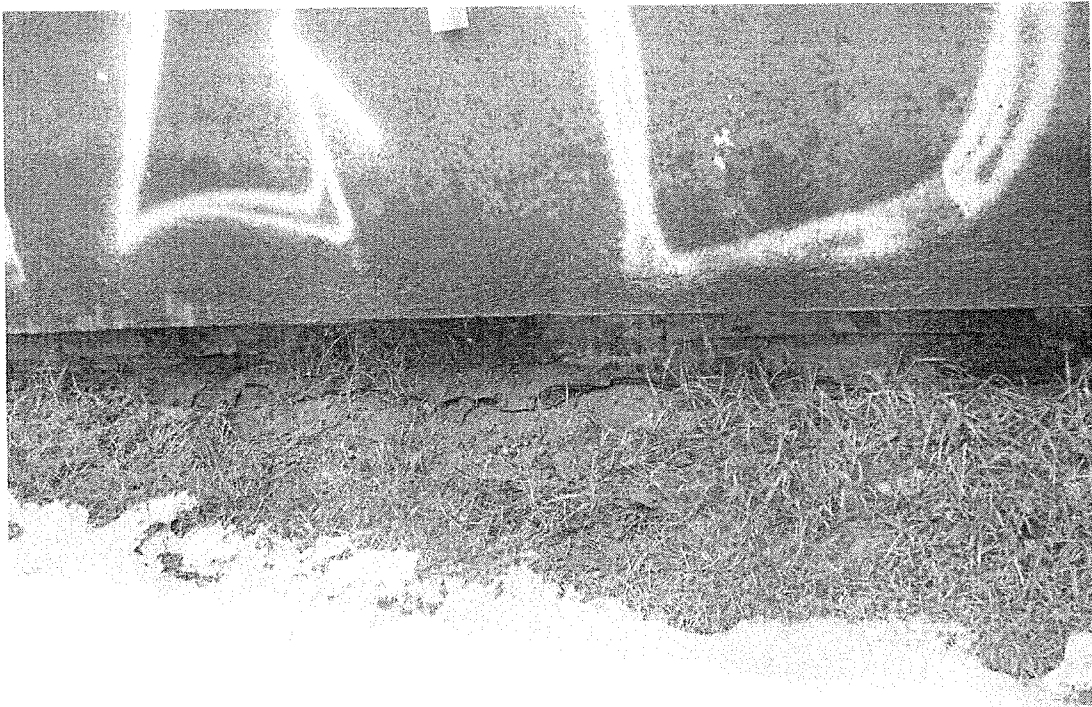
Widoczna izolacja pionowa założona podczas remontu hali.
