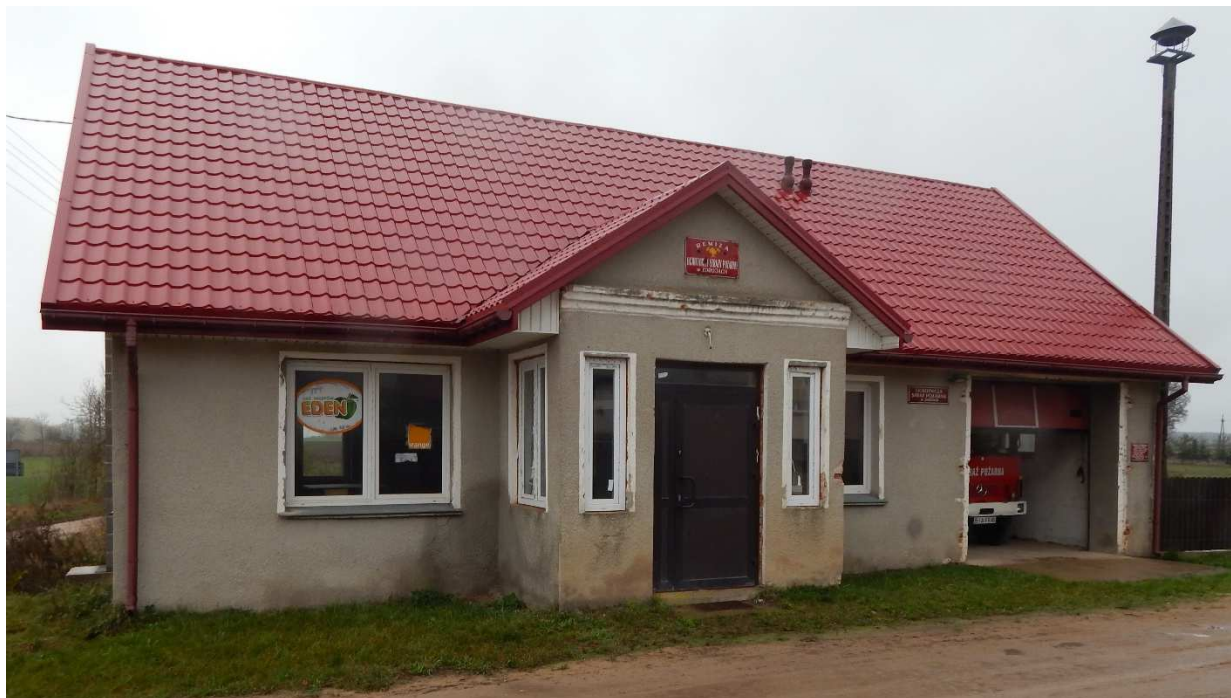
Zdjęcie nr 1 – elewacja frontowa budynku

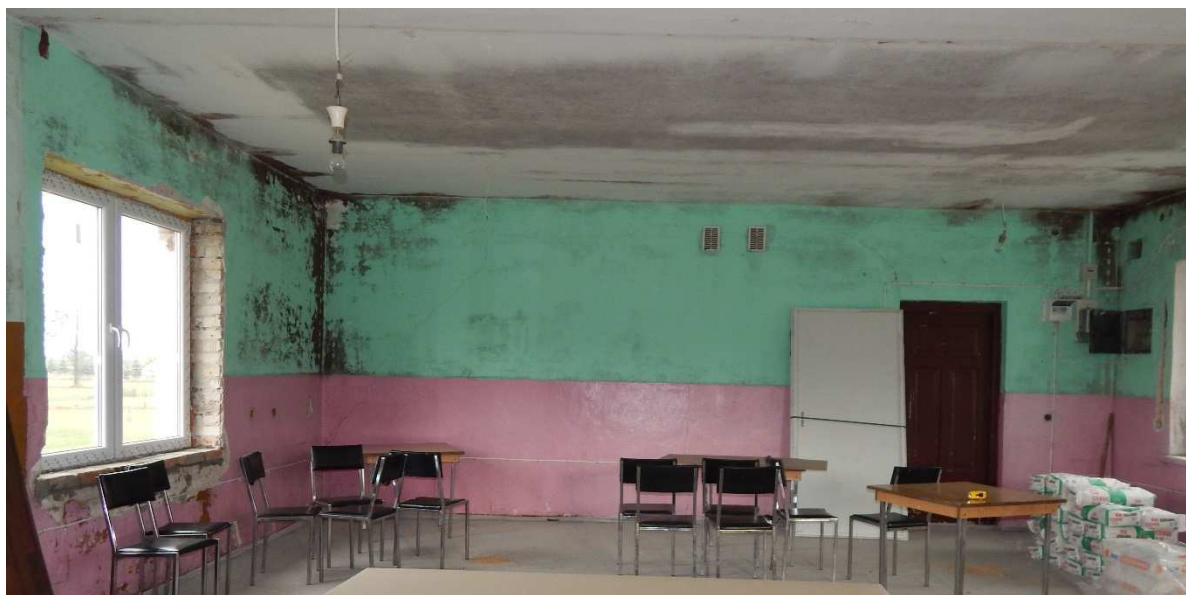
Ściany wewnętrzne, podobnie jak zewnętrzne, wykonane z cegły ceramicznej pełnej na zaprawie cementowo - wapiennej. Grubość ściany, zawiera się w przedziale ok. 27 cm (wraz z tynkiem i warstwami wykończeniowymi). Przegroda wewnętrzna obustronnie otynkowana tynkiem wapiennym, zaś w wybranych miejscach (pomieszczenie świetlicy) pokryte lamperią. Na powierzchniach ścian widoczne są ubytki, rysy, nierówności, przebarwienia oraz miejscowe zawilgocenia tynku oraz grzyb w części świetlicy – pom. główne gdzie należy zbić tynk i odgrzybić ściany.

Zdjęcie nr 2 – stan ścian wewnątrz budynku

betonowa. Sufity otynkowane tynkiem cementowo - wapiennym i pokryte farbą emulsyjną. Wykończenia ścian i sufitów wyeksploatowane. Na powierzchniach ścian widoczne są ubytki, rysy, nierówności, przebarwienia oraz liczne zawilgocenia tynku oraz częściowe zagrzybienie w pomieszczeniu świetlicy. Powłoki malarskie brudne, z miejscowymi ubytkami oraz z widocznymi odpryskami i łuszczeniami farby.

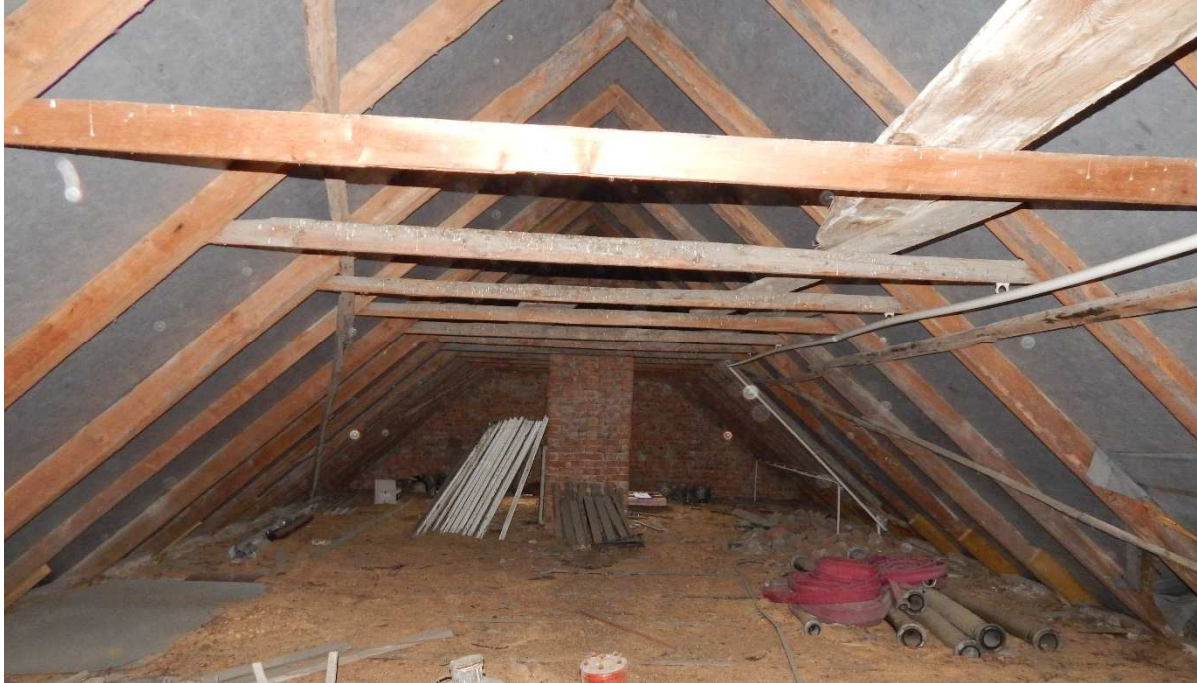
Dach budynku wykonano, jako dwuspadowy, z lukarną od strony południowo wschodniej. Konstrukcja dachu drewniana, wieszarowa. Więźba dachowa rozporowo-zastrzałowa dźwiga połąć krokwiową, pokrytą blachodachówką. Stan techniczny więźby dobry.

Zdjęcie nr 3 – poddasze – konstrukcja dachu

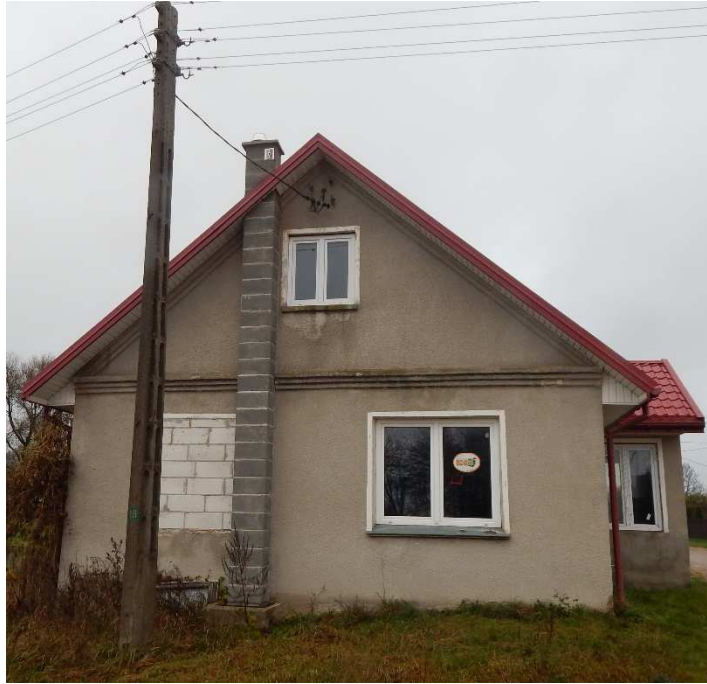
Komin dymowy wykonany, jako murowany z pustaka kominowego zakończony nasadą kominową, komin dymowy w stanie bardzo dobrym. Komin wentylacyjny murowany z cegły pełnej, komin kończy się przed dachem, na dachu zamontowane kominki wentylacyjne które nie są połączone z konstrukcją komina wentylacyjnego.

Zdjęcie nr 4 – komin dymowy, zasilenie budynku w energię elektryczną

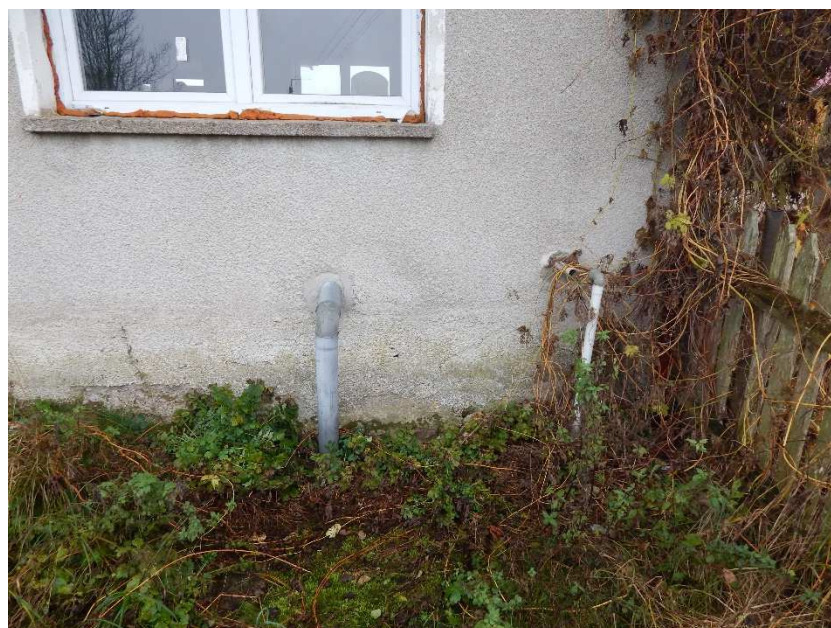
Instalacja kanalizacji sanitarnej wykonana jako jedno wyprowadzenie z budynku z rury PCV fi 110 do istniejącego szamba w budynku brak rozprowadzenia instalacji kanalizacyjnej. Stan instalacji dostateczny - wymaga demontażu i wymiany w związku z remontem budynku.

Zdjęcie nr 5 – odprowadzenie kanalizacyjne budynku

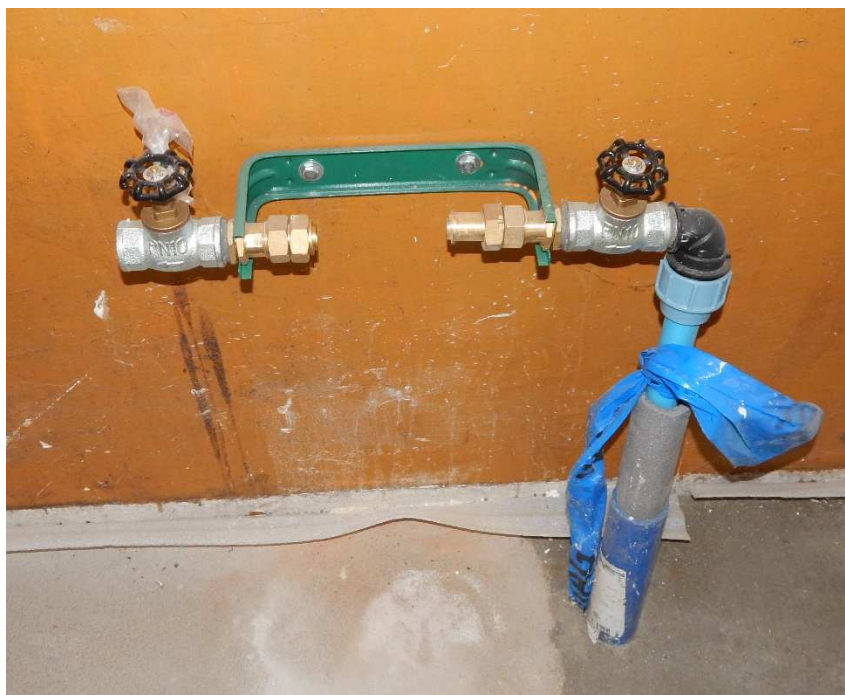
Instalacja wody użytkowej wykonana z rury PE wyprowadzonej z posadzki w północno wschodniej części pom. świetlicy, rura zakończona zestawem do zamontowania wodomierz skrzydełkowego, oraz króćcem do dalszego rozprowadzenia wody bieżącej. Dodatkowo została szczątkowa instalacja rur stalowych nadająca się wyłącznie do zdemontowania. Zasilenie budynku w wodę z istniejącego przyłącza, poprzez nowy układ pomiarowy.

Zdjęcie nr 6 – przyłącze wodne w budynku

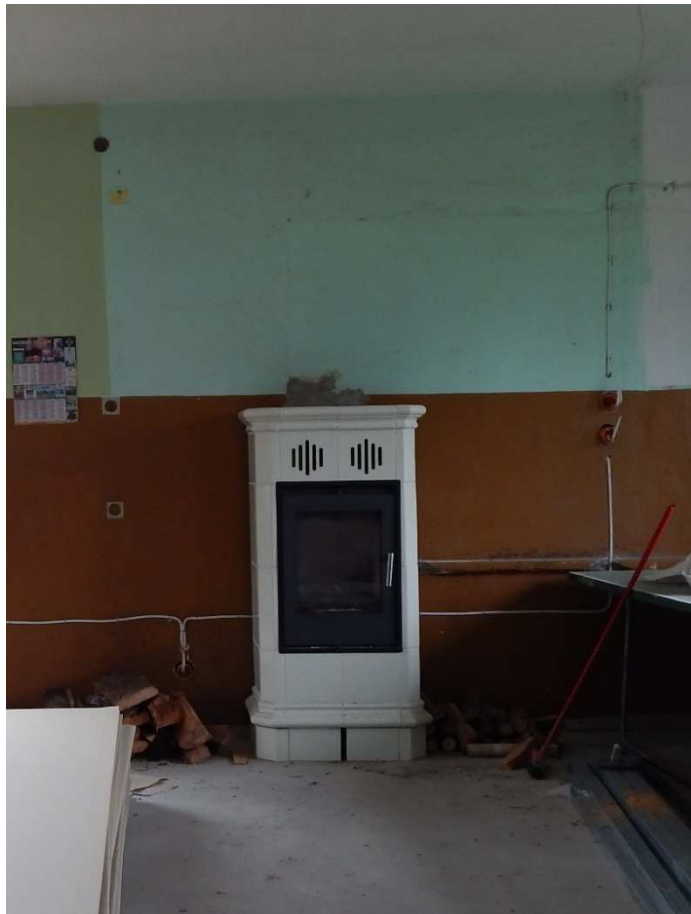
Instalacja grzewcza wykonana z w postaci kominka na drewno opałowe. Kominek ma zapewnić ogrzewanie pomieszczenia świetlicy. Natomiast faktyczna wydajność energetyczna jest zbyt niska urządzenia grzewczego. Wiatrołap i pom. OSP jest nie ogrzewane. Należy na etapie remontu przewidzieć dodatkowe ogrzewanie budynku oprócz istniejącego.

Zdjęcie nr 7 – istniejący kominek w budynku

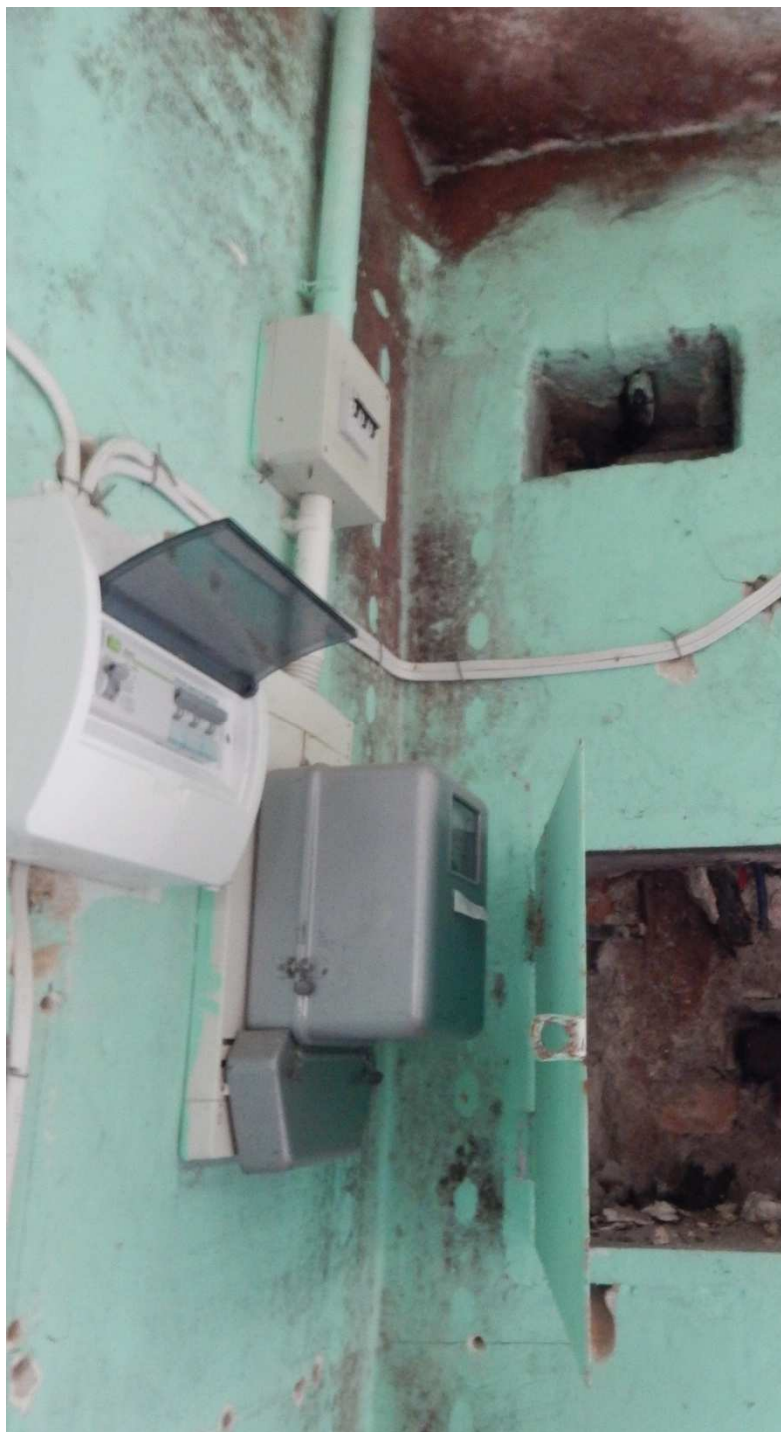
Budynek remizy zasilany jest napowietrzną linią kablową AsXSn. Napowietrzne przyłącze kablowe wchodzi przez poddasze bezpośrednio ze słupa nN od strony południowo – zachodniej. Na poddaszu włącz poprowadzony w rurze RL idzie wzdłuż budynku i schodzi pionowo w dół do istniejącego układu pomiarowego w pom. świetlicy skąd jest zasilona rozdzielnica pom. OSP. Instalacja w pomieszczeniu OSP jest eksploatowana i jest w stanie bardzo dobrym. Natomiast w części świetlicy instalacja jest częściowo wymieniona. Natomiast przy remoncie generalnym należy przewidzieć wyniesienie układu pomiarowego na zewnątrz budynku a rozdzielnicę RG zlokalizować w pomieszczeniu wiatrołapu. Dodatkowo należy zwiększyć moc przyłącza energetycznego na potrzeby ogrzewania elektrycznego Budynku.

Zdjęcie nr 8 – istniejący układ pomiaru energii elektrycznej w budynku – do przeniesienia
