NAZWA ZAMIERZENIA BUDOWLANEGO:	ZMIANA SPOSOBU UŻYTKOWANIA Z PRZEBUDOWĄ DAWNEJ ZLEWNI MLEKA NA ŚWIETLICĘ WIEJSKĄ WRAZ Z ZAGOSPODAROWANIEM TERENU I INFRASTRUKTURĄ TECHNICZNĄ ORAZ Z BEZODPŁYWOWYM ZBIORNIKIEM NA NIECZYSTOŚCI CIEKŁE O POJ. 9,7 M ³
ZAWARTOŚĆ PROJEKTU BUDOWLANEGO:	PROJEKT TECHNICZNY/WYKONAWCZY - KONSTRUKCJE
ADRES OBIEKTU BUDOWLANEGO:	NR PORZĄDKOWY 16/1, DZIAŁKA NR EWID. 28/6, JEDNOSTKA EWIDENCYJNA 200202_5 CZARNA BIAŁOSTOCKA, OBRĘB EWIDENCYJNY 0010ŁAPCZYN
KATEGORIA OBIEKTU BUDOWLANEGO:	IX, VIII
INWESTOR:	GMINA CZARNA BIAŁOSTOCKA UL. TOROWA 14A, 16-020 CZARNA BIAŁOSTOCKA

EKSPERTYZA TECHNICZNA BUDYBKU

dawnej zlewni mleka w miejscowości Łączyn gmina Czarna Białostocka z punktu widzenia możliwości wykonania zmiany sposobu użytkowania na świetlicę wiejską wraz z jego przebudową .

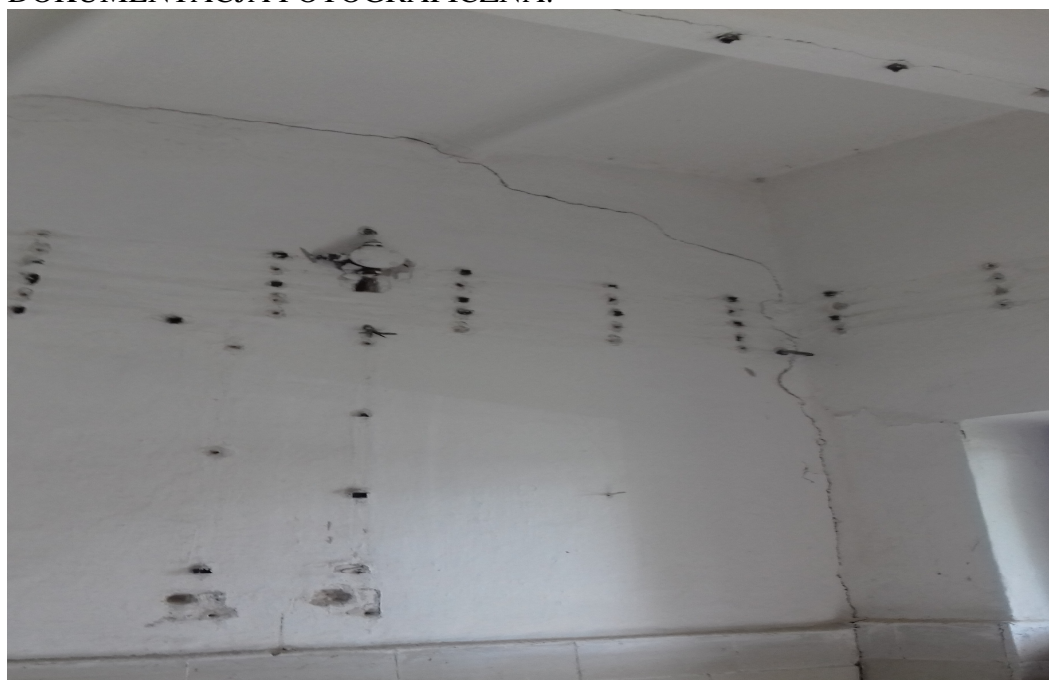
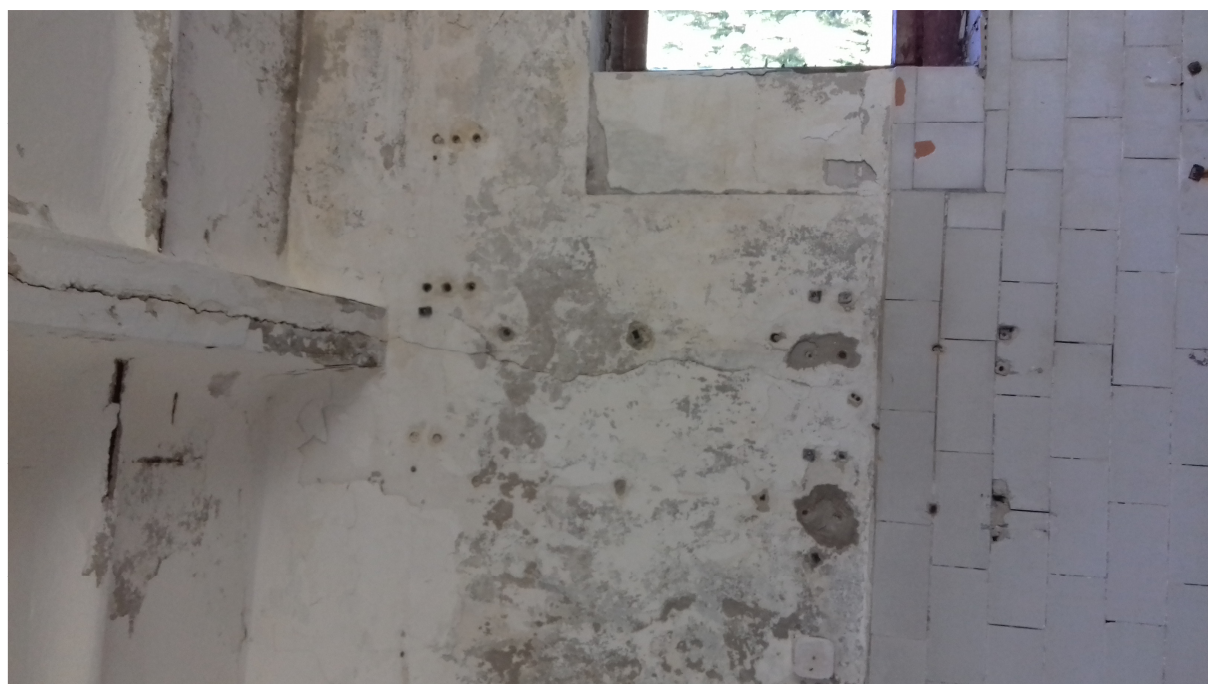
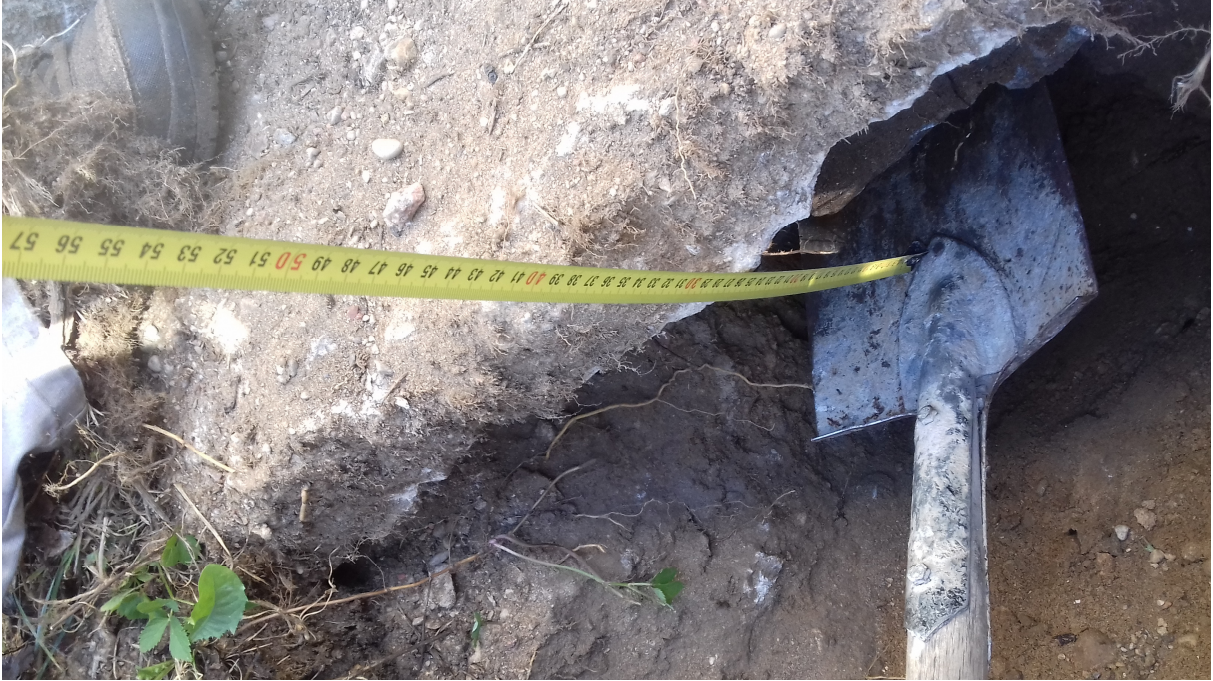
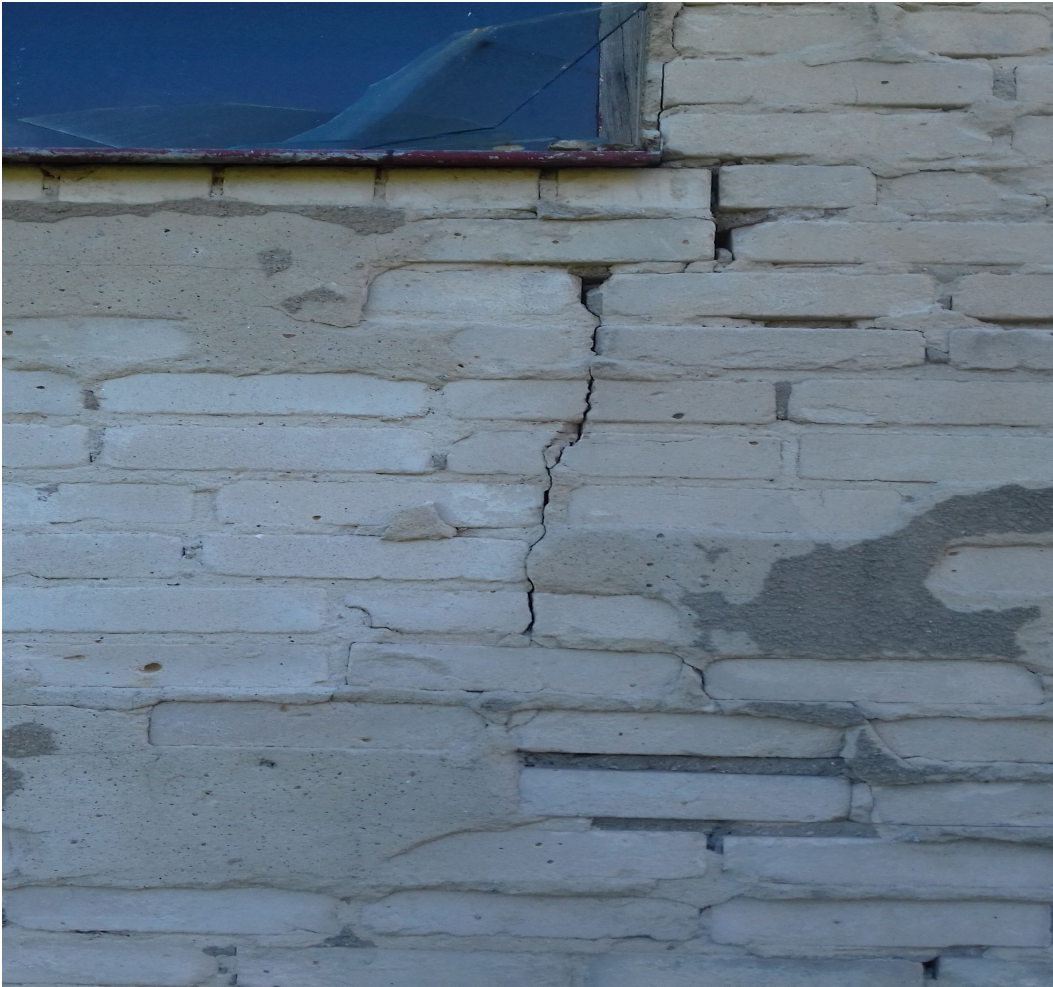
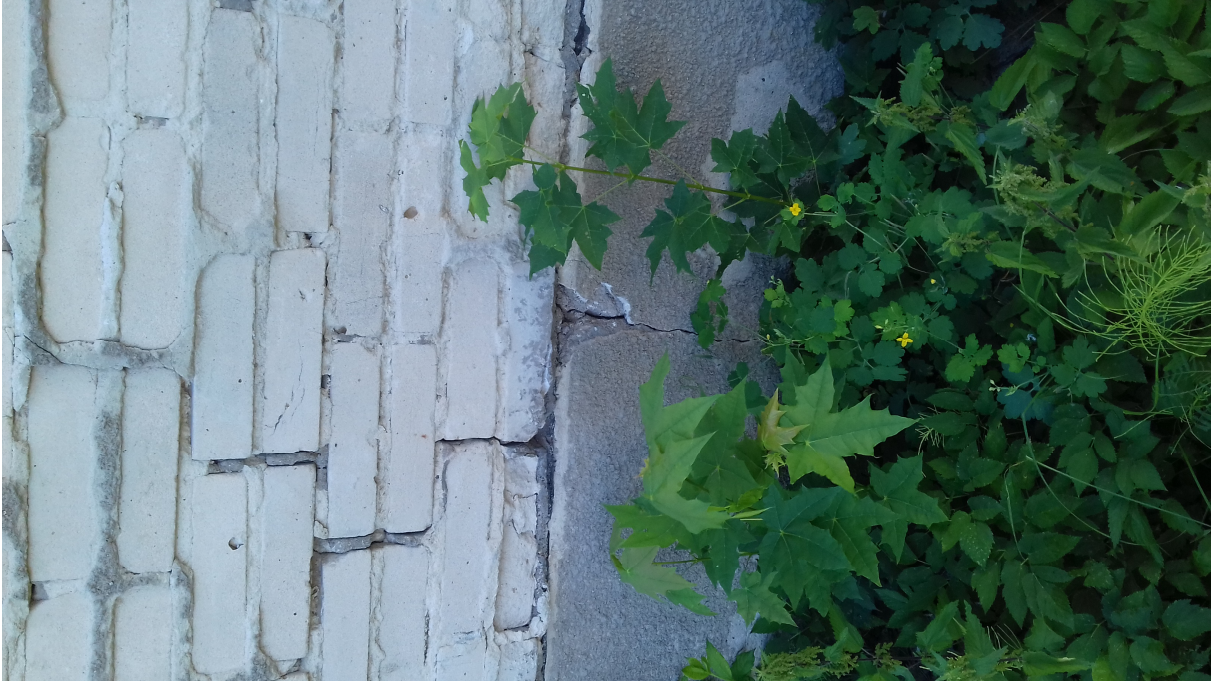
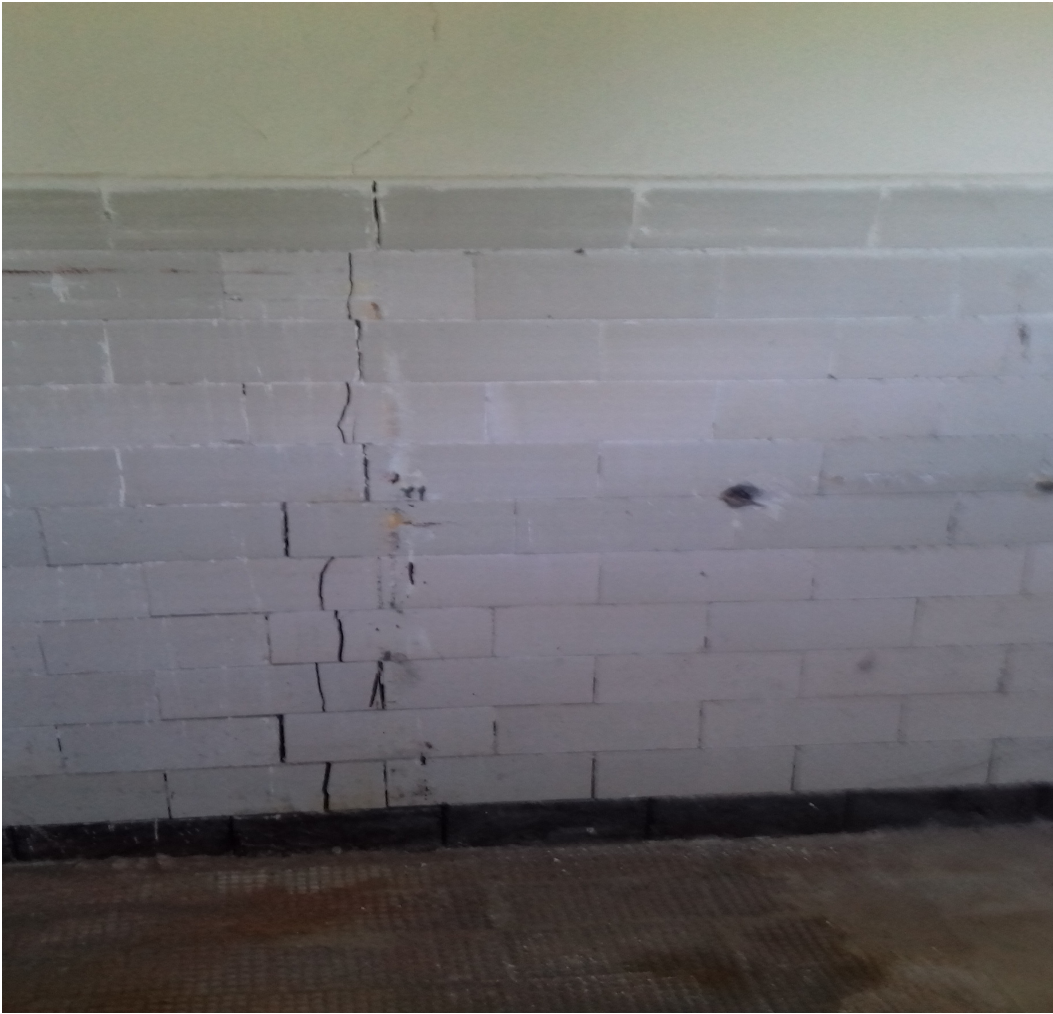
DOKUMENTACJA FOTOGRAFICZNA:

Na dziś dzień istniejące pokrycie z papy przeznaczone jest do wymiany. Istniejące płyty panwiowe wykazują spękania na tynku od wewnątrz budynku ale tylko w miejscach ich połączeń- styków podłużnych

Ściany zewnętrzne nadziemia i wewnętrzne są o grubości $g=25\text{cm}$ wykonane są z cegły wapienno-piaskowej na zaprawie cementowo-wapiennej. Posiadają one otwory okienne i drzwiowe przesklepione nadprożami żelbetowymi. Na ścianie zewnętrznej podłużnej od strony podwórza jest znaczna powierzchnia z odpadniętym tynkiem. Cegły oraz spoiny w tym miejscu na skutek działania czynników atmosferycznych uległy korozji. W tej też ścianie jest rząd okien. Od dolnych naroży okien w kierunku fundamentu są spękania biegnące skosem od dołu. Pola z zarysowaniem należy naprawić wg wskazówek poniżej. Rysy te nie przechodzą

przez fundament, poza jednym przypadkiem. Ściany te w miejscach odpadniętego tynku należy ponownie otynkować a ubytki zaprawy w spoinach uzupełnić .

Ściana wewnętrzna o grubości $g=25\text{cm}$ jest popękana na styku ze ścianą podłużną . Wskazuje to na brak właściwego przemurowania cegieł w murze. Ścianki działowe wewnątrz budynku również są popękane. Wskazuje to na niewłaściwe ich posadowienie na podłożu .

Część nadproży w budynku należy ocenić iż są w stanie technicznym średnim część są w złym. Nadproża miejscami / na parterze w ścianie zewnętrznej / oddziela się od muru filarka .Te nadproża należy wymienić na nowe typu Kleina , pozostałe pozostawić bez zmian.

-wykonać renowacje murów zewnętrznych poprzez przemurowanie wszystkich odkrytych połączeń muru na których nastąpiła korozja cegły na grubość $g=12\text{cm}$ /na jedną cegłę/. Cegłę zastosować wapienno- piaskową 15Mpa a zaprawę max o jedną klasę wyższą od zaprawy istniejącej. W czasie przemurowywania zachować wiązania muru jak w istniejącym.

-uzupełnić brakujące spoiny w murach. Zastosować zaprawę cementowo- wapienną o marce M5

-w miejscu występowanie spękań – rys biegnących w murze należy w co drugą spoinę na głębokość około 2cm i na długość po około 60cm po obu stronach rysy założyć pręt – spinaker ściągający mur podłużnie a rysę wypełnić specjalną zaprawą zalewową Remmers BSP 3 lub podobną o zbliżonych parametrach.

W miejscach korozji muru od wewnątrz poniżej oparcia płyt panwiowych należy zdezynfekować mury parteru preparatem Remmers BFA metodą dwukrotnego oprysku lub smarowania oraz odsolić preparatami Aida Salzspeere lub alternatywnie innymi o podobnych parametrach
